# Ojitettujen soiden ennallistamista Keurus-hankkeessa

KVVY Yhdistys  
Riku Huuskola  
20.11.2025, Kotka

# Keurusselän valuma-alueen kunnostushanke KEURUS

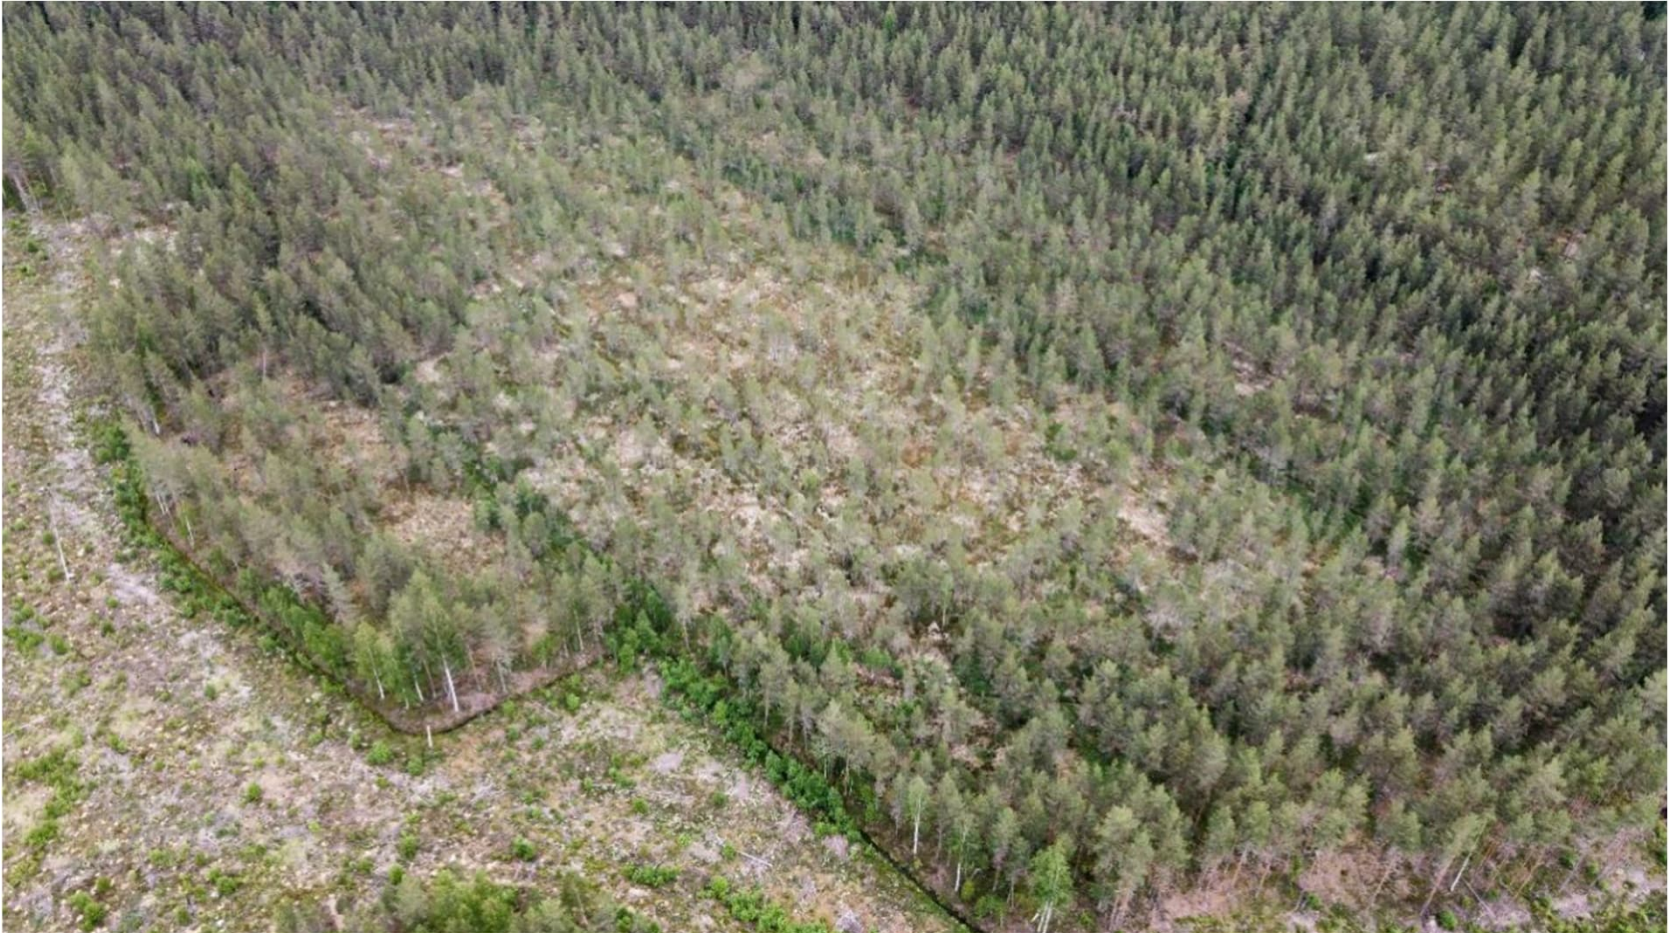
# Isoniitty, kesäkuu 2024

- Kohteen pinta-ala noin 8 hehtaaria
- Valuma-alue 12 ha
- Ojastoa vajaa 4200 metriä
  - 2600 metriä täytettiin vanhoilla kaivumassoilla ja sekä 50-100 metrin välein rakennettiin pintapadot
  - 1500 metriä käsin kaivettua ojaa, pelkästään pintapenkereitä
- Maanomistaja Finsilva Oyj

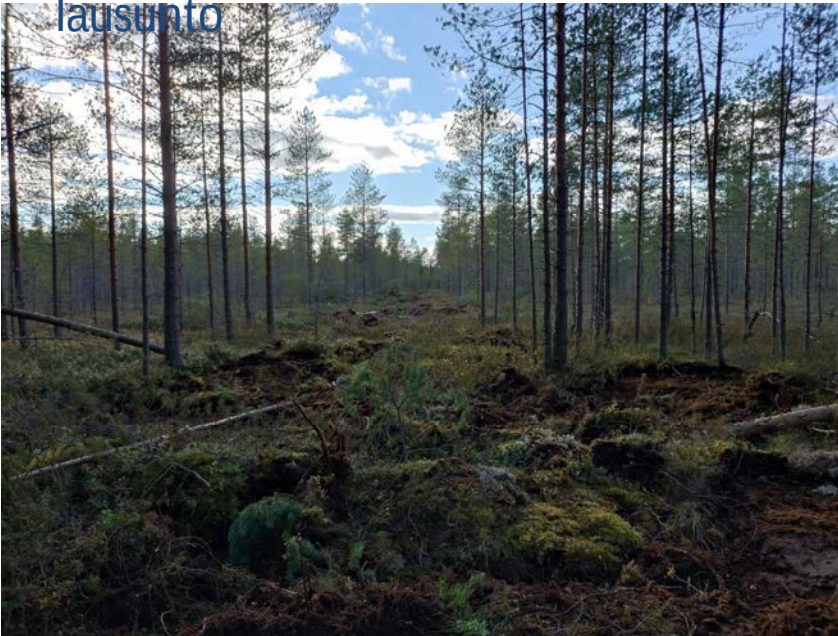
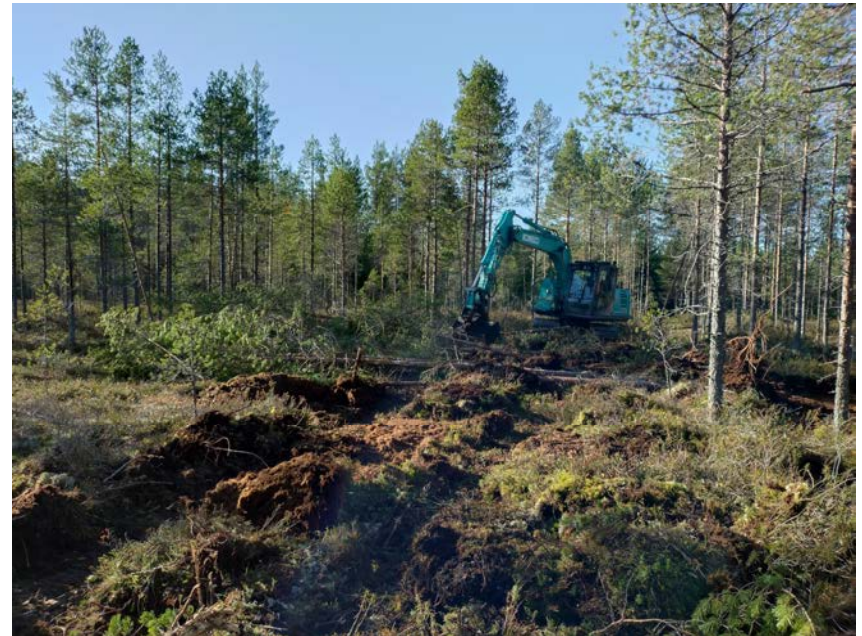
# Toteutus syyskuussa 2025

- Kohteen pinta-ala noin 3,6 hehtaaria
- Valuma-alue 14 ha
- Ojasto vajaa 1082 metriä
  - täytettiin vanhoilla kaivumassoilla sekä 50-100 metrin välein rakennettiin pintapadot
  - Kaivettiin kaksi ohjausuoamaa ohjaaman vettä suon keskiosiin
- Maanomistaja Finsilva Oyj

- Uuransuon ennallistamista ei voitu toteuttaa kevättalvella muiden kohteiden kanssa, koska viirupöllö pesii lähialueella -> ELY-lausunto

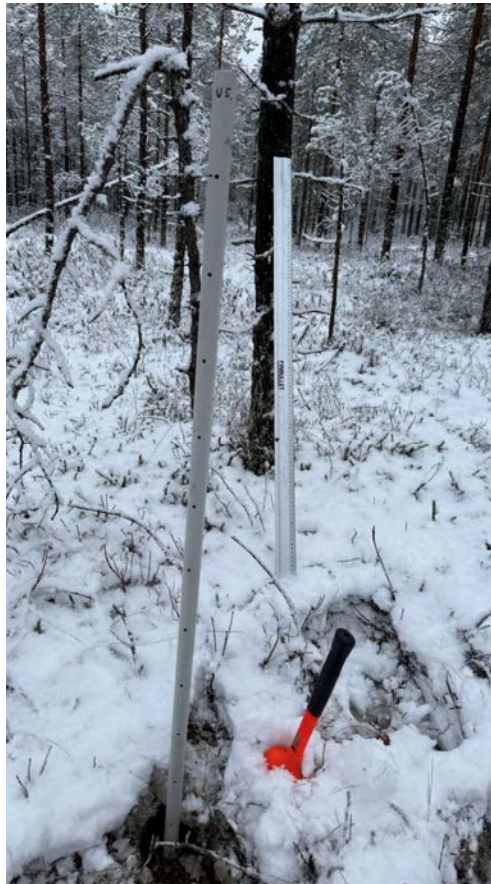
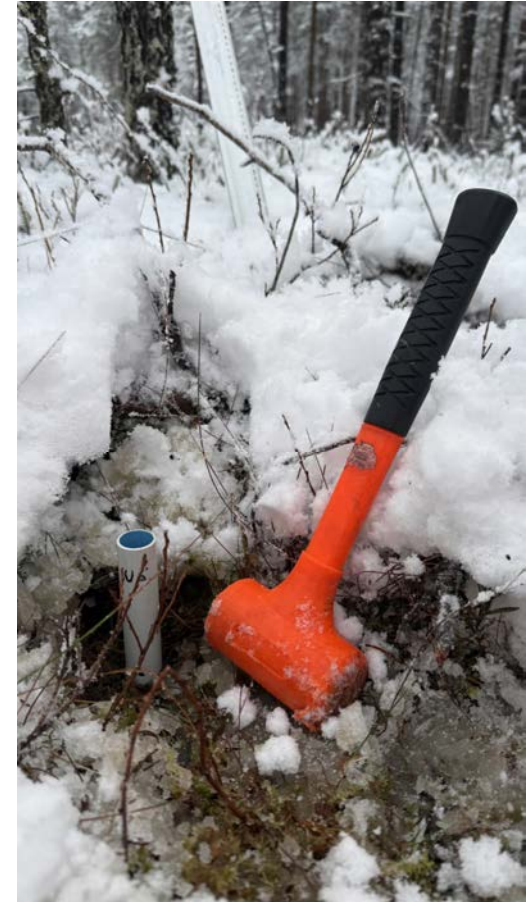
# Uuransuo, Keuruu

- Uuransuolle asennettiin pohjavesiputket, jotta saadaan tietoa suon vettymisestä
